Veröffentlichung zum Urteil OLG Hamm 12 U 73/18 zur Kombinationslösung Außenwandabdichtung mit Bitumendickbeschichtung und WU-Bodenplatte

Geschäftsfeld Bautechnik

TÜV SÜD Industrie Service GmbH

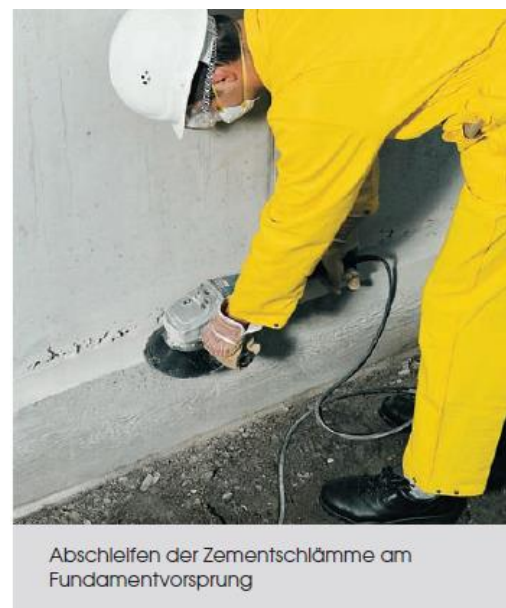
Neben der hohen Qualität des Abdichtungsproduktes ist natürlich auch die professionelle Ausführung der Vorbereitung abzudichtender Flächen notwendig. So muss z.B. der Zementleim am Fundamentvorsprung entfernt und die Kante gebrochen werden. Große Ausbruchstellen sind vor dem Aufbringen der Abdichtung mit einem geeigneten Mörtel zu füllen.

Bild 2: Auszug „Sichere Bauwerksabdichtung“ Saint Gobain Weber
